TESIS DOCTORAL

**Caracterización, deterioro y limpieza de los materiales pétreos del
antiguo Hospital de Jornaleros de Madrid**

Madrid, 2015

Caracterización, deterioro y limpieza de los materiales pétreos del Antiguo Hospital de Jornaleros de Madrid

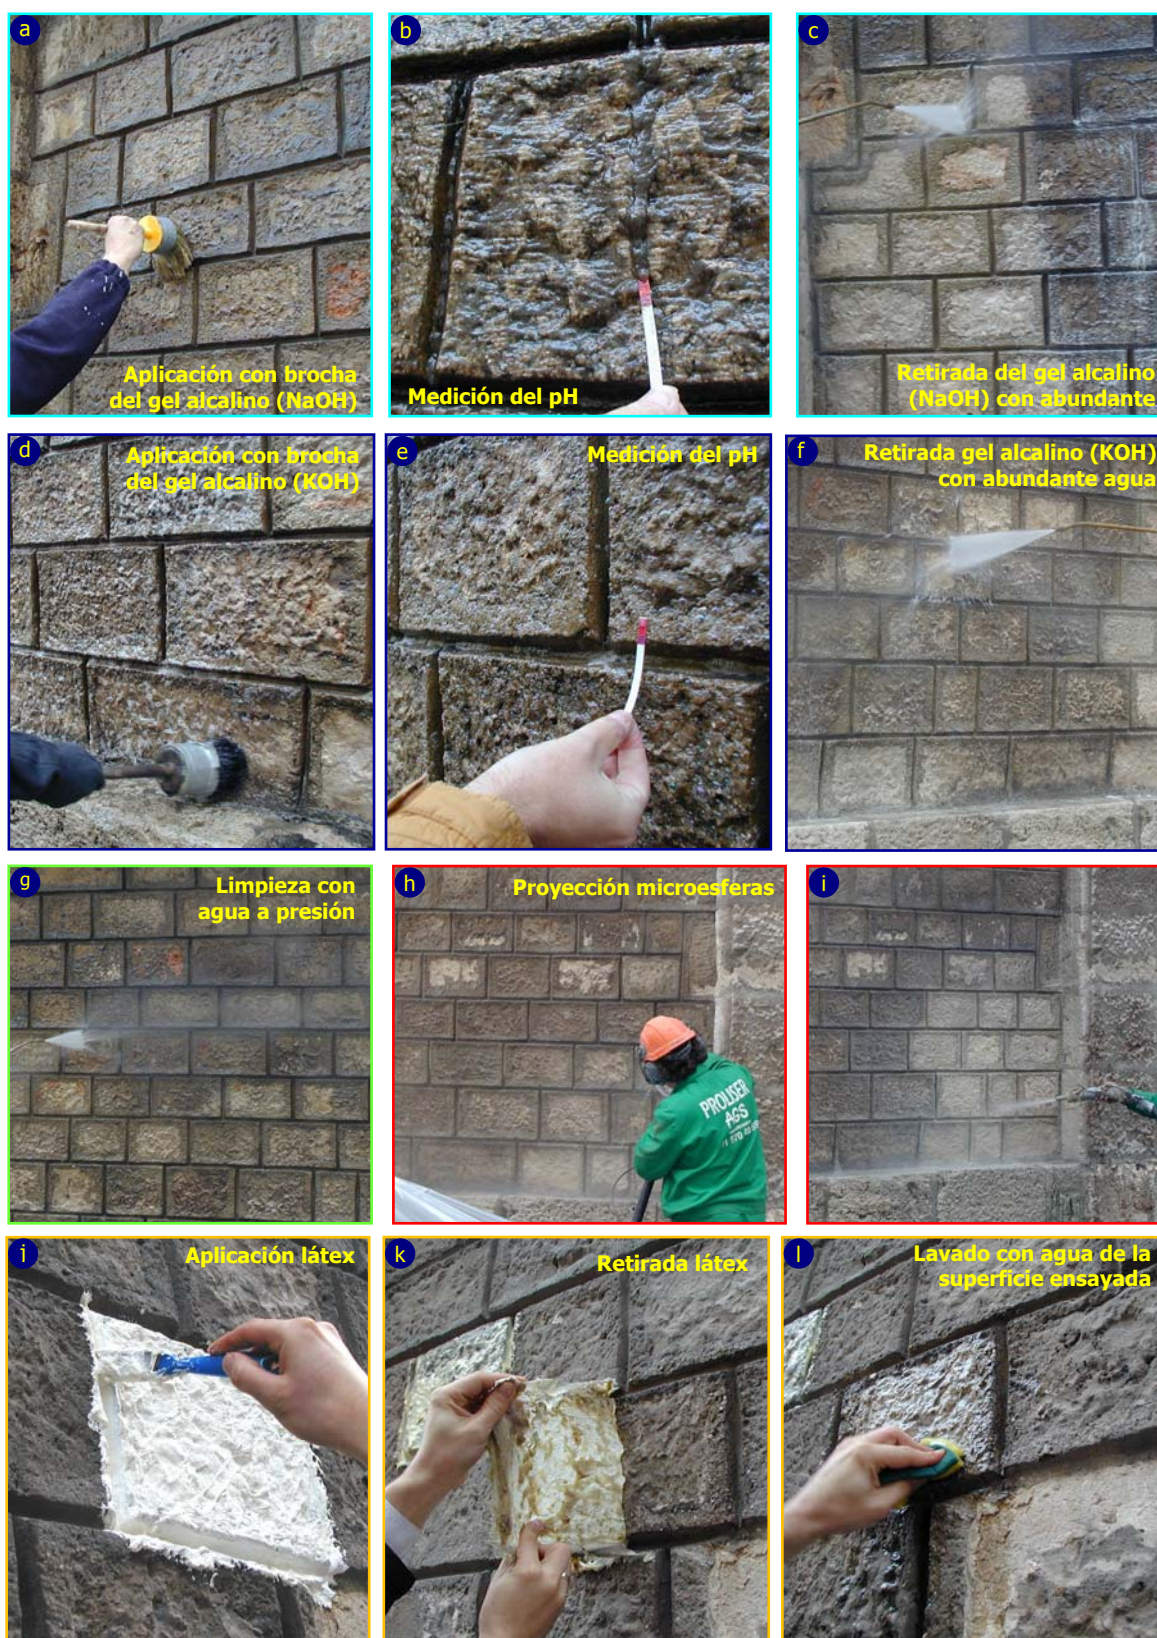
Fig.11.1. Aplicación *in situ* de los cinco métodos de limpieza ensayados en el muro perimetral (c/Treviño).

Proyección de microesferas de sílice: las partículas fueron proyectadas a una presión de 6 kg/cm² (presión alta para técnicas de limpieza mecánica basadas en proyección de partículas según UNE 41806-3:2009), empleando la técnica torbo (figuras 11.1.h y 11.1.i) en una proporción agua:microesferas de 1:4. Appolonia et al. (2000) y Gaspar et al. (2003) muestran resultados satisfactorios y sin provocar daños con el empleo de este método.

Aplicación de látex: el producto empleado contenía un 90% de látex y un 10% de EDTA. Se aplicó mediante brocha sobre superficies completamente secas y en cierta cantidad de modo que su espesor permitiera fácilmente su posterior retirada. Cuando la emulsión se aplica, el producto es blanco (figura 11.1.j) y, a medida que se va secando, torna a un color más amarillo. A emulsión se deja secar o polimerizar, y es durante el tiempo de secado cuando la acción del mismo es efectiva. La temperatura de secado debe ser superior a los 5°C e inferior a los 25°C, al menos en las primeras cuatro horas transcurridas desde la aplicación del producto. Si la temperatura supera los 25°C, el producto polimeriza rápidamente y enseguida finaliza su efectividad. Transcurridas 24 horas, se procede a la cuidadosa retirada del látex (figura 11.1.k) y se lava la superficie con una esponja (figura 11.1.l). Fort et al. (2000a) y (2000b) señalan la obtención de resultados satisfactorios con el empleo de EDTA y Standliffe et al. (2005) discuten la limpieza realizada en paramentos pétreos interiores con papetas a base de látex.

- Método 1: Gel alcalino a base de NaOH.
- Método 2: Gel alcalino a base de KOH.
- Método 3: Agua caliente a presión.
- Método 4: Proyección de microesferas de sílice.
- Método 5: Aplicación de emulsión de látex.

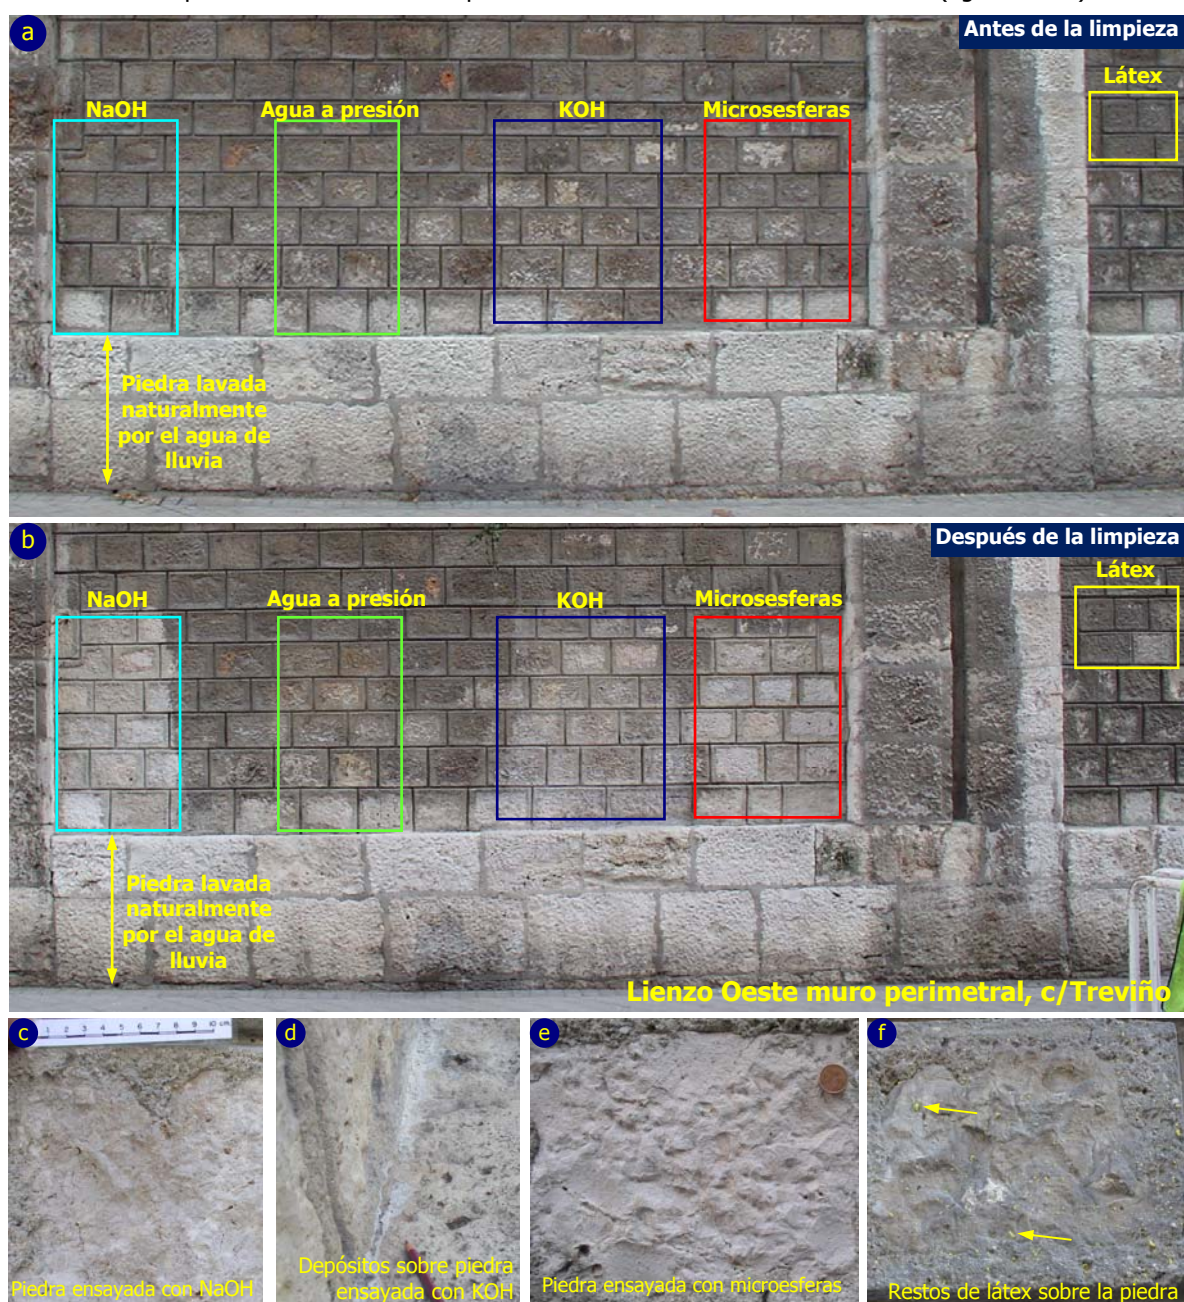
Fig.11.2. Análisis visual de las zonas donde se han ensayado *in situ* los cinco métodos de limpieza, antes y después de su aplicación, y detalle tras la limpieza de las superficies limpiadas.

Dos semanas después de la aplicación *in situ* de los métodos de limpieza, a simple vista se observaba que la aplicación del gel alcalino a base de NaOH mejoró considerablemente el aspecto de las superficies (figuras 11.2.a y 11.2.b). El resultado conseguido por el gel a base de KOH no fue tan satisfactorio, observándose además sobre las superficies unos depósitos de tonalidad blanquecina que posiblemente se correspondan con eflorescencias salinas (figura 11.2.d). La utilización de agua caliente proporcionó una limpieza muy irregular, alcanzando escasa eficacia. Con la proyección de microesferas se obtuvo un grado de limpieza similar al conseguido con la aplicación del gel alcalino a base de NaOH, no apreciándose modificación alguna del acabado superficial de la piedra (figura 11.2.e). La aplicación del producto a base de látex no proporcionó resultado satisfactorio alguno, quedando además restos del producto adheridos a la superficie de la caliza una vez retirado el látex (figura 11.2.f).

En cuanto a la modificación cromática otorgada a las superficies limpiadas con los cinco sistemas de limpieza, en general los valores de luminosidad (L^*) e índice de blancura (IB) medidos sobre las superficies limpiadas aumentan, disminuyendo los correspondientes al índice de amarillo (IA) (tabla 11.1). El empleo de métodos químicos proporciona un aumento en el valor de la luminosidad (Fort et al. 2000a), relacionado con la retirada de los depósitos superficiales responsables del ensuciamiento y respondiendo valores muy elevados a su excesiva eliminación, quedando muy expuestos los cristales de calcita (Gaspar et al. 2003). Los similares parámetros cromáticos resultantes antes y después de la limpieza en las zonas limpiadas con agua a presión y mediante la emulsión a base de látex coincide con las observaciones realizadas *in situ*, resultando estos dos métodos los menos efectivos (figura 11.2 y tabla 11.1).

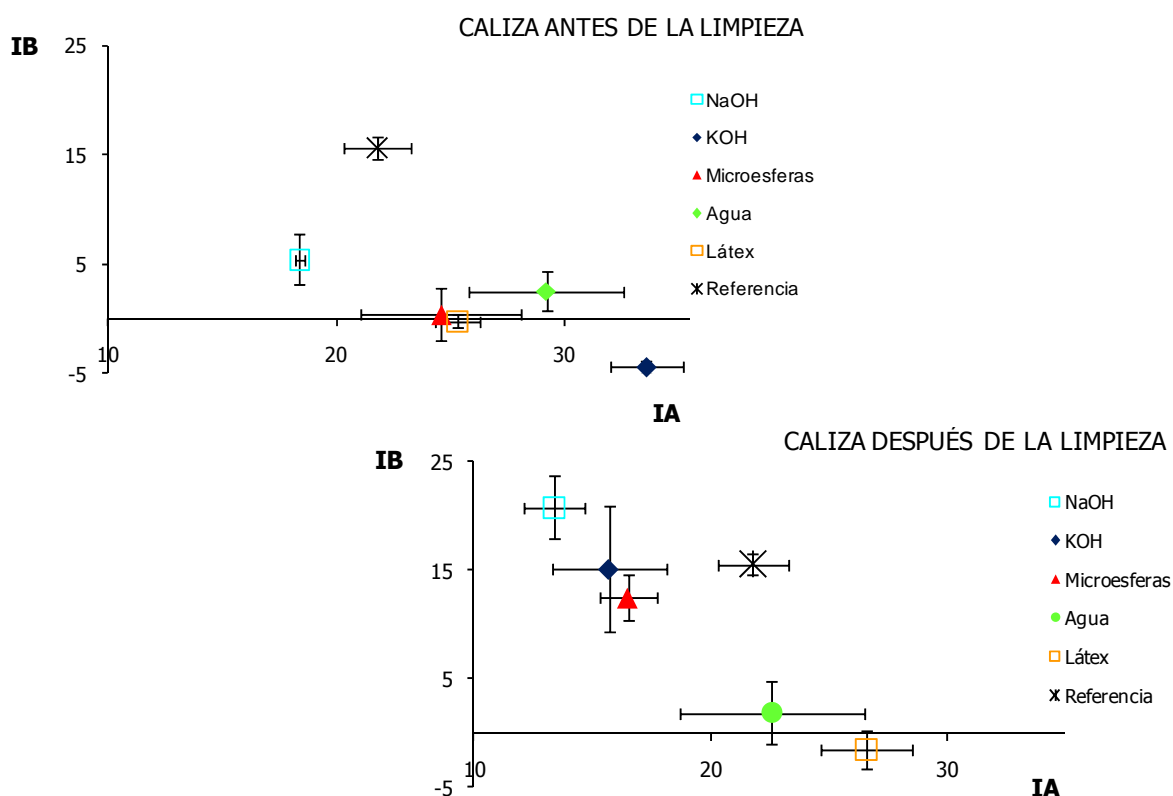
Fig.11.3. Comparativa de los índices de blancura (IB) y de amarillo (IA) medidos en las cinco zonas ensayadas con respecto a la superficie de referencia, antes y después de su limpieza.

En los gráficos de la figura 11.3 se representan las medias en valor absoluto del índice de blancura (IB) frente al índice de amarillo (IA), junto con la desviación estándar resultante para cada uno de ambos índices representada mediante barras de error, obtenidas sobre la caliza en las zonas ensayadas con los cinco métodos de limpieza y sobre la piedra lavada por el agua de lluvia (referencia), antes y después de la limpieza. Estos gráficos permiten visualizar la eficacia de los métodos de limpieza. Puede observarse nuevamente que los dos geles alcalinos y la proyección de microesferas han resultado los métodos más efectivos. Así, para estos tres métodos, mayor es la variación de los valores de IB *versus* IA medidos en las zonas ensayadas antes y después de la limpieza, así como más cerca están tras la limpieza los valores de estos índices de aquellos que presenta la piedra del zócalo (valor de referencia). Sin embargo, si se atiende a las zonas ensayadas con el agua caliente a presión y con la aplicación del látex, se observa muy poca variación en ambos índices, presentando valores similares y estando prácticamente igual de alejados del valor de referencia antes y después de la limpieza.

Por otro lado, resulta interesante atender a las barras de error, especialmente para los tres métodos más efectivos. El aumento en la longitud de las barras de error para las medidas tomadas en las zonas ensayadas con los dos geles alcalinos, indica una mayor dispersión entre los valores de IA e IB respecto a la dispersión de los mismos antes de la limpieza. Para la zona en donde se han proyectado las microesferas, la menor longitud de las barras de error tras la limpieza resulta muy notoria en el eje X (IA) y apenas apreciable en el eje Y (IB).

En las zonas donde se han aplicado los dos geles alcalinos, la mayor dispersión resultante entre los valores de IA e IB respecto a la variabilidad de los mismos antes de la limpieza (figura 11.3) podría responder a que el ensuciamiento de estas zonas fuera más homogéneo que el grado de limpieza conseguido tras la aplicación de ambos geles. Si bien el cromatismo de las superficies limpiadas con el gel a base de NaOH más se acerca al de la piedra del zócalo, la modificación en la longitud de las barras de error para las superficies en donde se han proyectado las microesferas indicaría que el grado de limpieza alcanzado por este método ha resultado más homogéneo que el conseguido con los geles alcalinos.

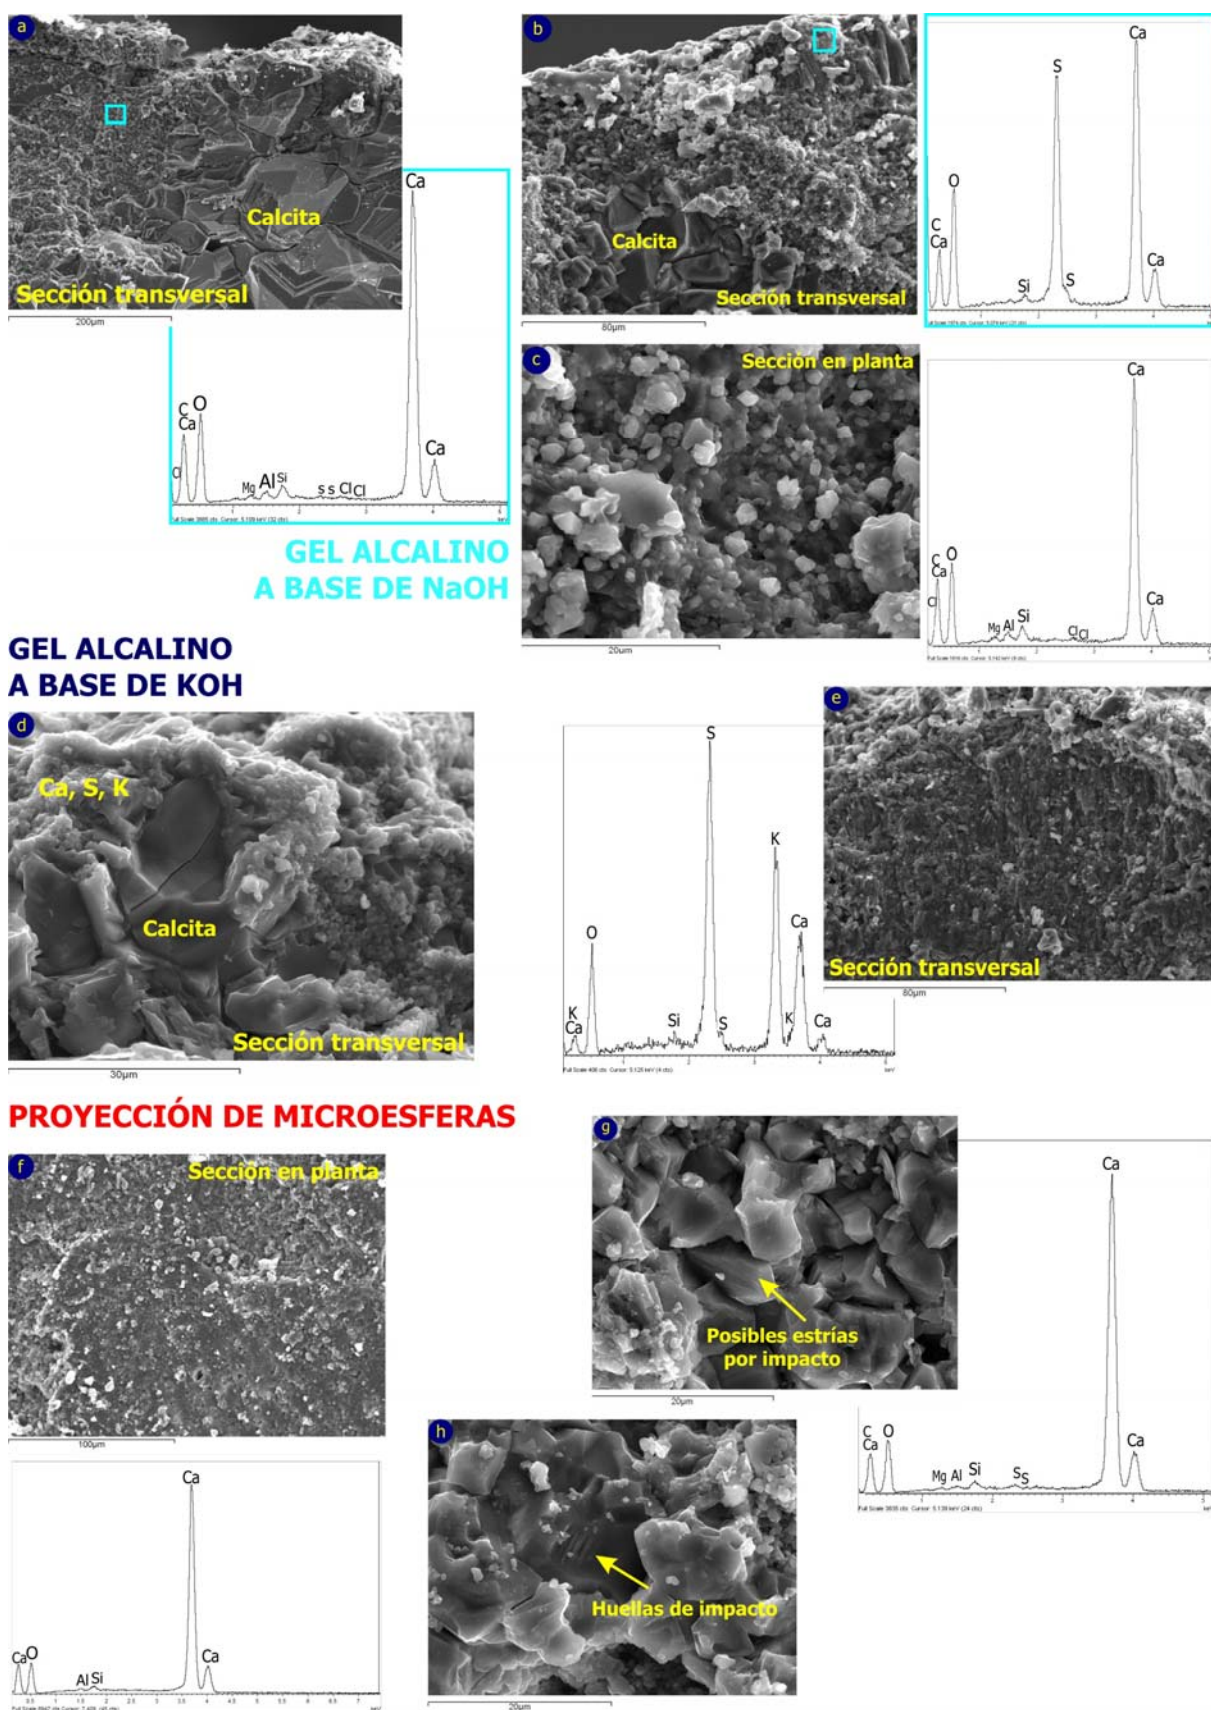
En las superficies limpiadas con el gel alcalino a base de KOH, se observa que la costra de sulfatación sobre la piedra no ha sido eliminada (figura 11.4.d), detectándose la presencia de azufre (S), en ocasiones especialmente elevada (figura 11.4.e). En el espectro EDS correspondiente al análisis zonal de la imagen mostrada en la figura 11.4.e, se observa además la importante presencia de potasio (K), si bien no se observan morfologías definidas que pudieran corresponderse con la formación de sales potásicas, y se identifica silicio (Si).

Los resultados de las muestras tomadas en las zonas limpiadas mediante proyección de microesferas permiten comprobar la retirada prácticamente total del grado de sulfatación y depósitos superficiales en su práctica totalidad, detectándose la ligera presencia de azufre (S) así como de magnesio (Mg), aluminio (Al) y silíceo (Si) (espectros EDS correspondientes a las figuras 11.4.f y 11.4.g). La superficie del soporte pétreo infrayacente muestra un aspecto homogéneo, no se observa la aparición de nuevas formas de deterioro y los cristales de calcita no han quedado demasiado expuestos (figura 11.4.f). Únicamente, atendiendo con mayor detalle, en los cristales de calcita se observan marcas que pudieran corresponderse con huellas o estrías originadas por el impacto de las microesferas (figuras 11.4.g y 11.4.h).

Fig.11.4. Imágenes de Microscopía Electrónica de Barrido en modo electrones secundarios (MEB-ES) y espectros obtenidos mediante microanálisis EDS de las zonas limpiadas con los dos geles alcalinos (a base de NaOH y de KOH), y mediante proyección de microesferas.

En cuanto a la reducción y/o eliminación del deterioro químico de la superficie de la caliza, la proyección de microesferas ha resultado el método más efectivo al eliminar la capa de sulfatación en su práctica totalidad (figuras 11.4.f y 11.4.g), reduciéndose parcialmente en las zonas ensayadas con el gel a base de NaOH (figuras 11.4.a, 11.4.b y 11.4.c), permaneciendo de forma muy significativa en las superficies limpiadas con el gel a base de KOH (figuras 11.4.d y 11.4.e). Del mismo modo, estos tres métodos resultan efectivos con respecto a la retirada de los depósitos superficiales responsables del ensuciamiento, eliminando y/o reduciendo la presencia de aluminio (Al) y silicio (Si) en las superficies ensayadas (figura 11.4). Debe tenerse en cuenta que la caliza presenta cierto contenido en silicio y que tal vez las microesferas (cuya composición es principalmente sílice, figura 12.1.g) no hayan sido retiradas en su totalidad.

La importante presencia de potasio (K) detectado mediante microanálisis EDS (figura 11.4.e), junto a su elevado contenido en el agua lixiviada sobre la zona donde el gel a base de KOH ha sido ensayado (tabla 11.2), revela que este elemento no ha sido eliminado y, por tanto, su presencia puede inducir la formación de productos de alteración. El velo blanquecino observado *in situ* sobre las superficies (figura 11.2.d), no identificado en las zonas donde se ensayaron los otros métodos, responde a sales formadas como resultado del producto aplicado.

En cuanto a la modificación textural que introduce en las superficies limpiadas la aplicación de los tres métodos que han resultado más efectivos, la disolución parcial de cristales de calcita en zonas donde la costra de sulfatación ha sido eliminada por el gel a base de NaOH (figura 11.4.c) podría indicar que el gel ejerce cierta agresividad sobre el soporte pétreo, otro motivo por el cual se desaconseja su utilización. En el caso del gel a base de KOH no se ha podido observar la superficie de la caliza pues la costra de sulfatación apenas ha sido retirada (figuras 11.4.d y 11.4.e). Por otro lado, se considera mínima la erosión que la proyección de microesferas ha generado sobre los cristales de calcita, habiéndose observado *in situ* que no habían afectado al acabado rugoso superficial que presentan los elementos pétreos (11.2.e). Este aspecto se considera esencial, puesto que el tratamiento otorgado por Palacios a la caliza, en ocasiones parcialmente perdido a los procesos de disolución y sulfatación que operan sobre los paramentos del inmueble, supone un elemento esencial a conservar.

Respecto a la proyección de microesferas, si bien los resultados cromáticos obtenidos no son los más óptimos, el método procura una modificación cromática homogénea, la eliminación prácticamente total de la costra de sulfatación, no introduce elementos que puedan ocasionar la formación de productos de alteración perjudiciales para la caliza y la eliminación del deterioro que consigue apenas implica la aparición de nuevas formas de deterioro en la superficie de la caliza. Considerando que el sistema de limpieza ha procurado la reducción significativa de los depósitos superficiales responsables del ensuciamiento, que no haya resultado el más efectivo con respecto a la modificación cromática proporcionada puede incluso resultar positivo, señalando que los cristales de calcita no han quedado excesivamente expuestos (Gaspar et al. 2003), como se ha observado precisamente mediante MEB (figura 11.4.f, 11.4.g y 11.4.h).

- A partir de los resultados obtenidos y de las propiedades de la caliza, en principio su limpieza tanto con el gel a base de NaOH como mediante la proyección de microesferas resultaría efectiva e idónea. Ahora bien, teniendo en cuenta la capacidad hidrofugante no especialmente elevada de la caliza y el posible peligro que puede suponer la no eliminación completa del sodio, se aconseja la proyección de microesferas en húmedo (técnica torbo) para la limpieza de los paramentos del inmueble.

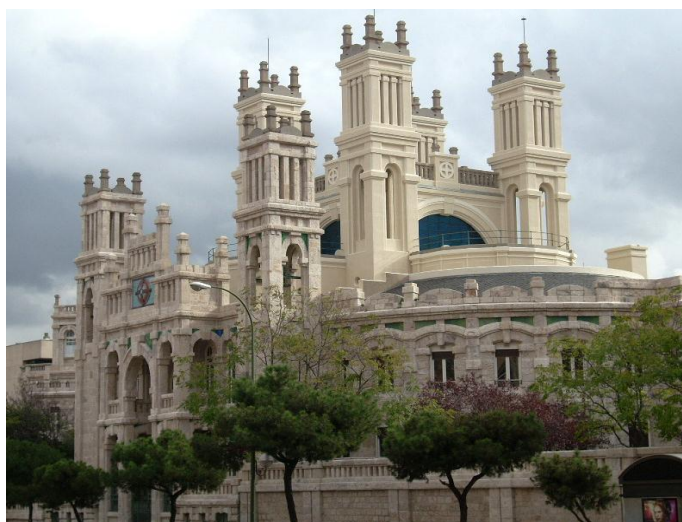
Aspecto que mostraban diversas fachadas del cuerpo de la iglesia y algunos paños del muro perimetral tras su limpieza (año 2008).

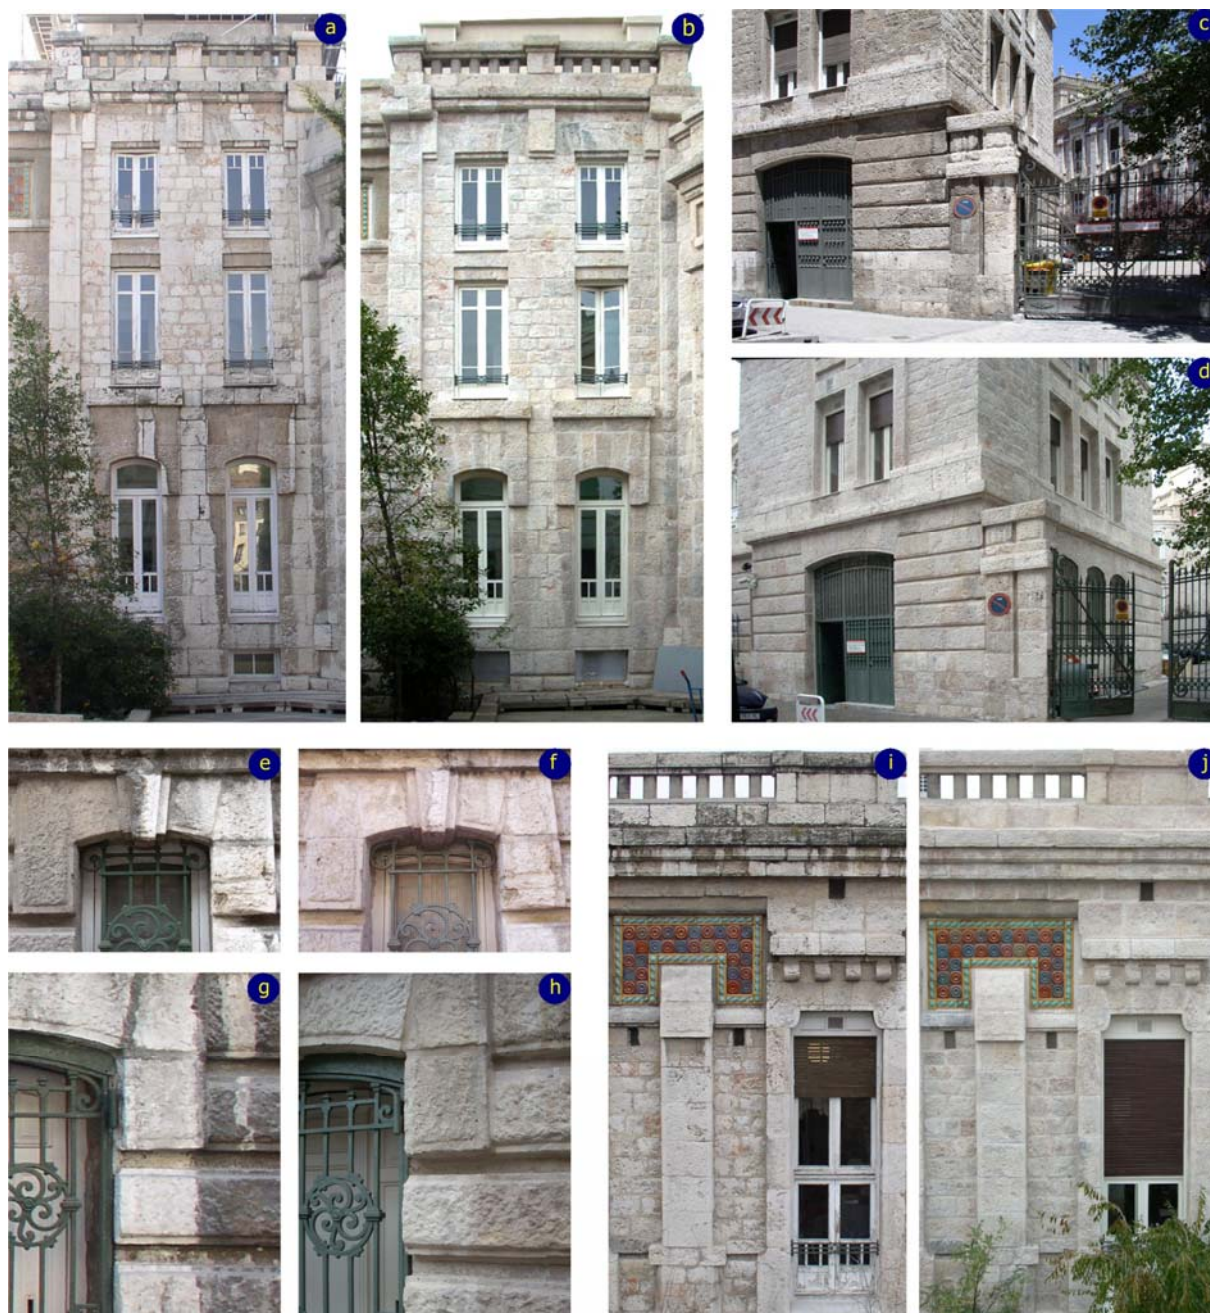
Los paramentos muestran en general una importante homogeneidad en cuanto a la distribución de color se refiere² (figuras 12.3 y 12.4), si bien en las zonas anteriormente oscurecidas puede observarse en numerosas ocasiones a las diferentes variedades de caliza empleadas (capítulo 4), aspecto que otorga cierta variabilidad cromática a los paramentos. En algunos paramentos se puede atender a la distribución de color que presentaban antes de la limpieza, reconociéndose las anteriores “zonas blancas”, con una tonalidad muy similar, y las antiguas “zonas negras”, limpias pero no tan blancas (comparar figuras 12.3.a-12.3.b, 12.3.e-12.3.f y 12.4.g-12.4.h). La limpieza ha retirado también el biofilm desarrollado en la superficie de algunos elementos pétreos del nivel superior (3), en fachadas (comparar figura 12.3.i con 12.3.j.) y en el muro (comparar figura 12.4.i con 3.8.i).

Fig.12.3. Comparativa en la distribución o patrones de color antes (2006) y después (2008) de la limpieza.

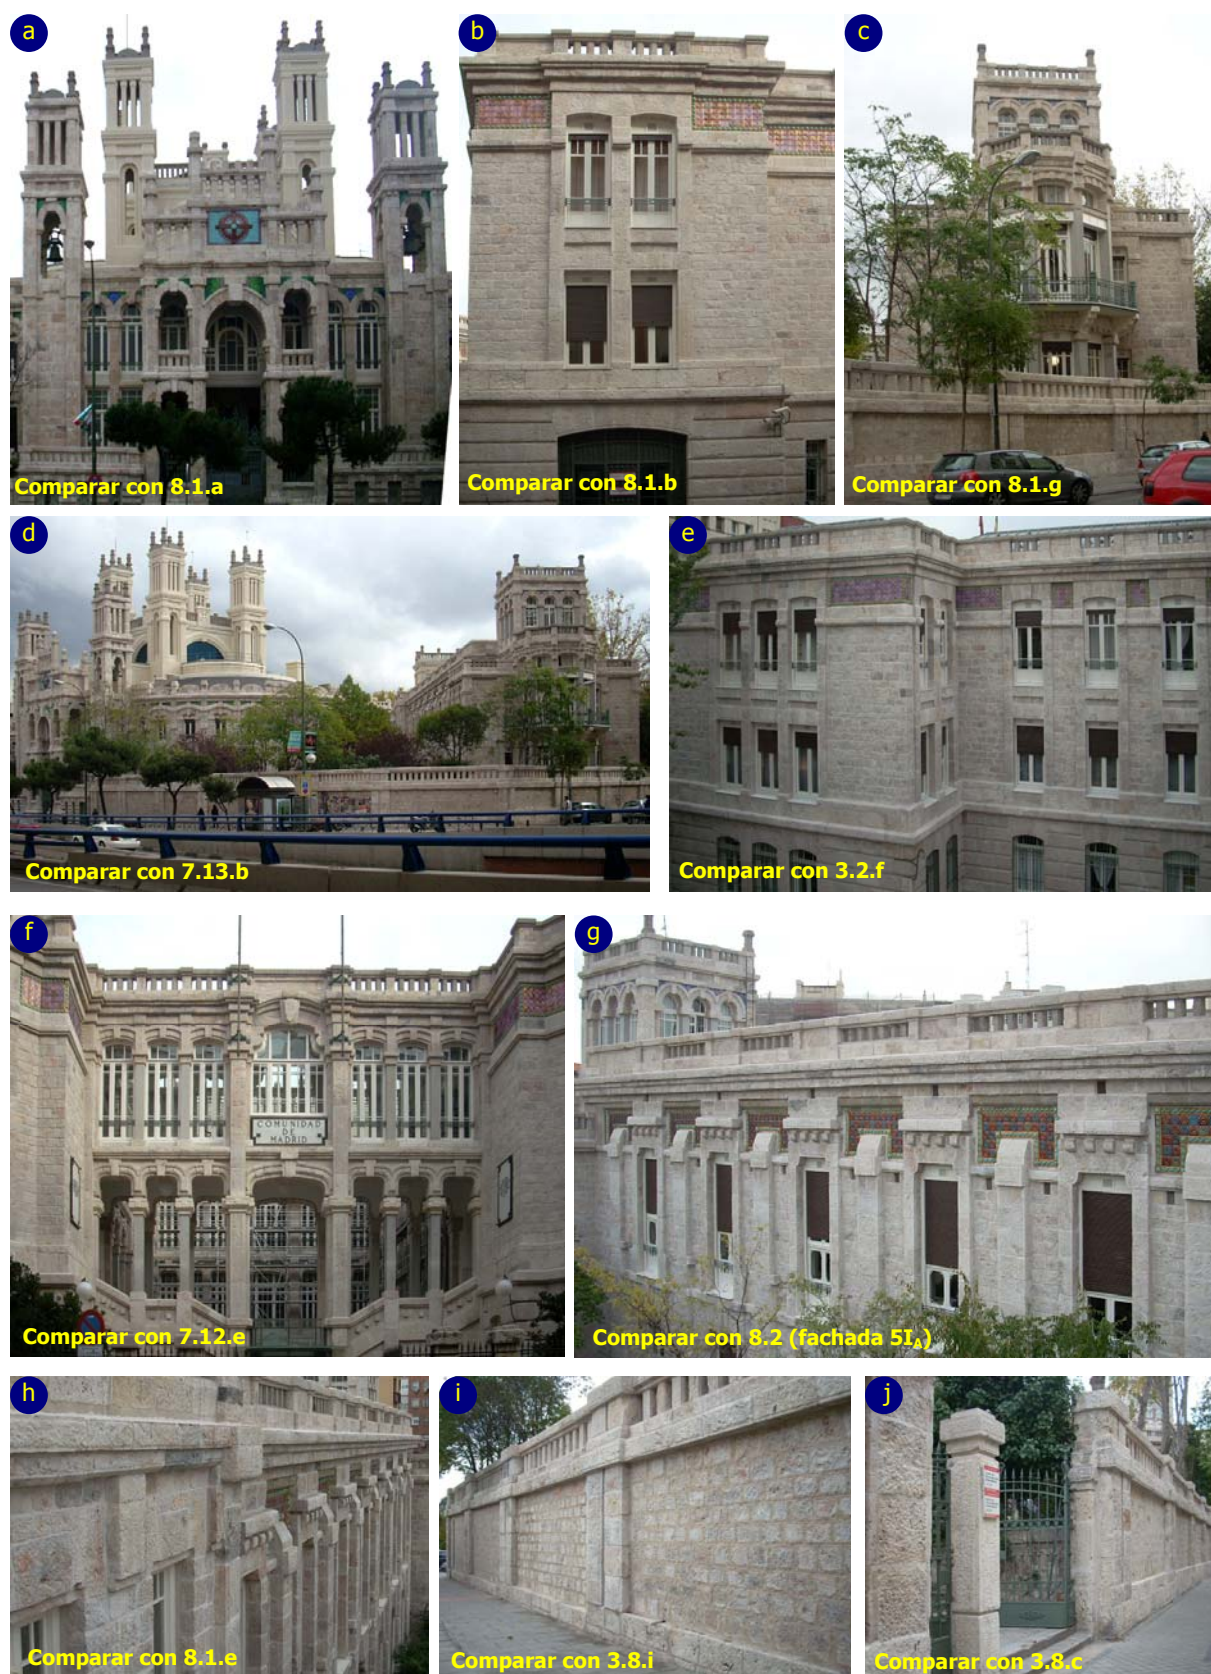
Fig.12.4. Aspecto de los paramentos del Antiguo Hospital tras su limpieza (año 2008).

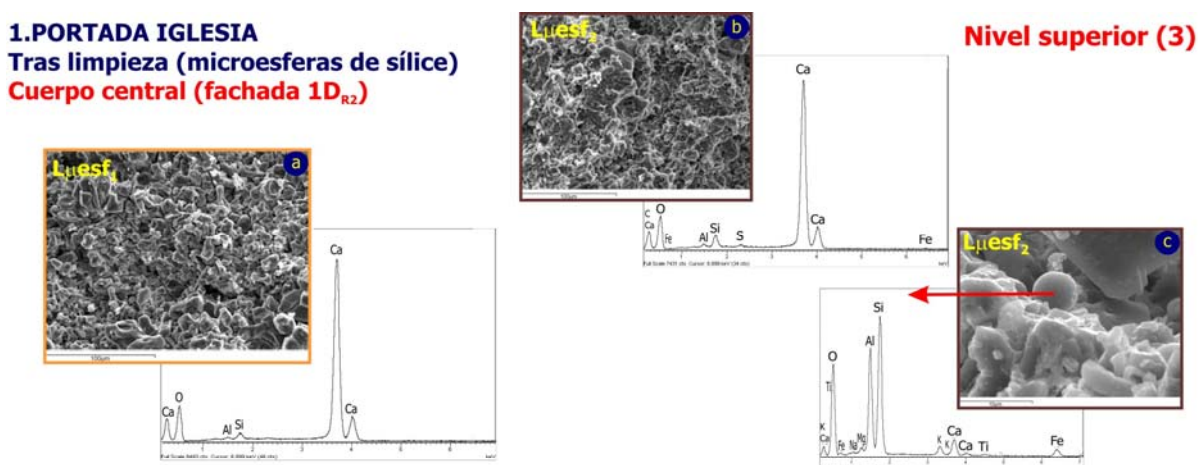
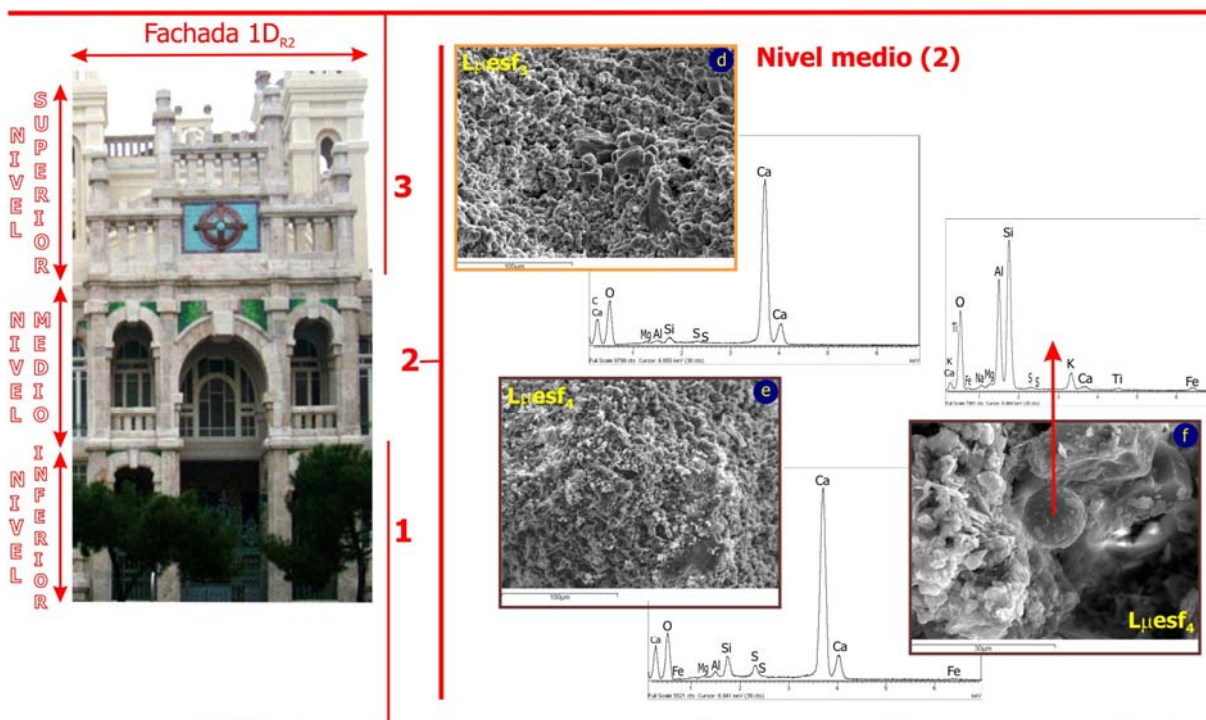
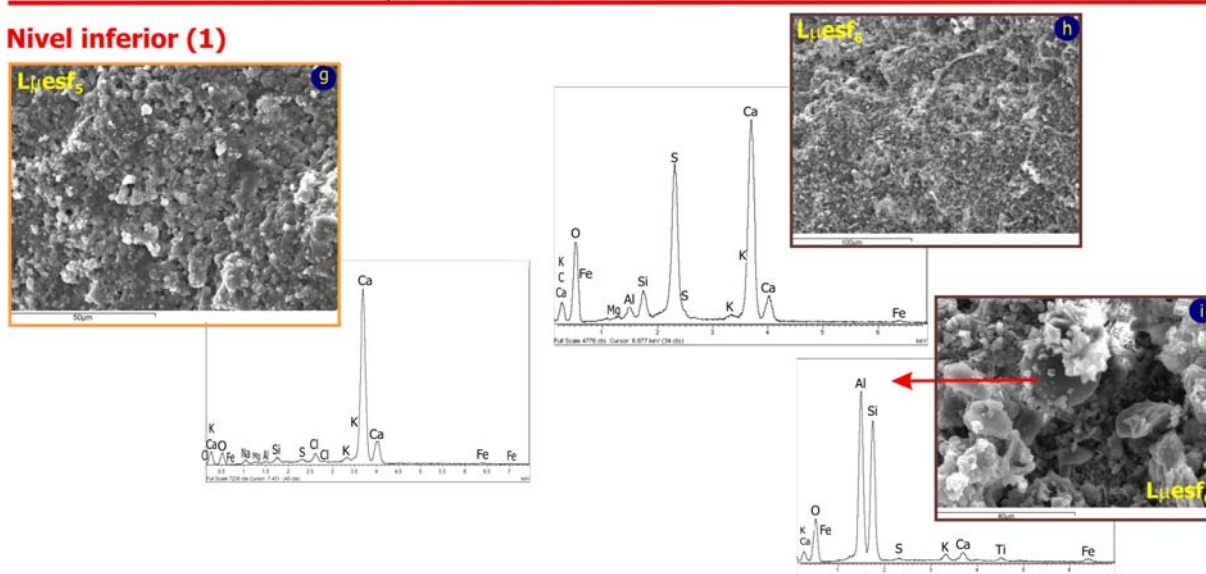
1.PORTADA IGLESIA
Tras limpieza (microesferas de sílice)
Cuerpo central (fachada 1D_{R2})

Para los paramentos de fachada, limpiados con microesferas de sílice, atendiendo a las “zonas blancas”, las superficies presentan un aspecto muy similar en los niveles superior (3) y medio (2) del cuerpo central de la iglesia, observándose vestigios de disolución en los cristales de calcita (figuras 12.7.a y 12.7.d), y en los cuerpos laterales las superficies muestran menor grado de disgregación (figuras 12.8.a, 12.8.c, 12.8.e y 12.8.h). En el nivel inferior (1) las superficies muestran un aspecto en general homogéneo y compacto (figuras 12.7.g y 12.8.n). Los espectros EDS correspondientes a estas “zonas blancas” tras la limpieza de las superficies revelan la práctica ausencia de azufre (S) y aluminio (Al), así como una escasa presencia de silicio (Si).

Fig.12.7. Imágenes obtenidas con MEB-ES y microanálisis EDS de las muestras tomadas en el cuerpo lateral de la portada de la iglesia (1D_{R2}) tras la limpieza de sus paramentos con microesferas de sílice.

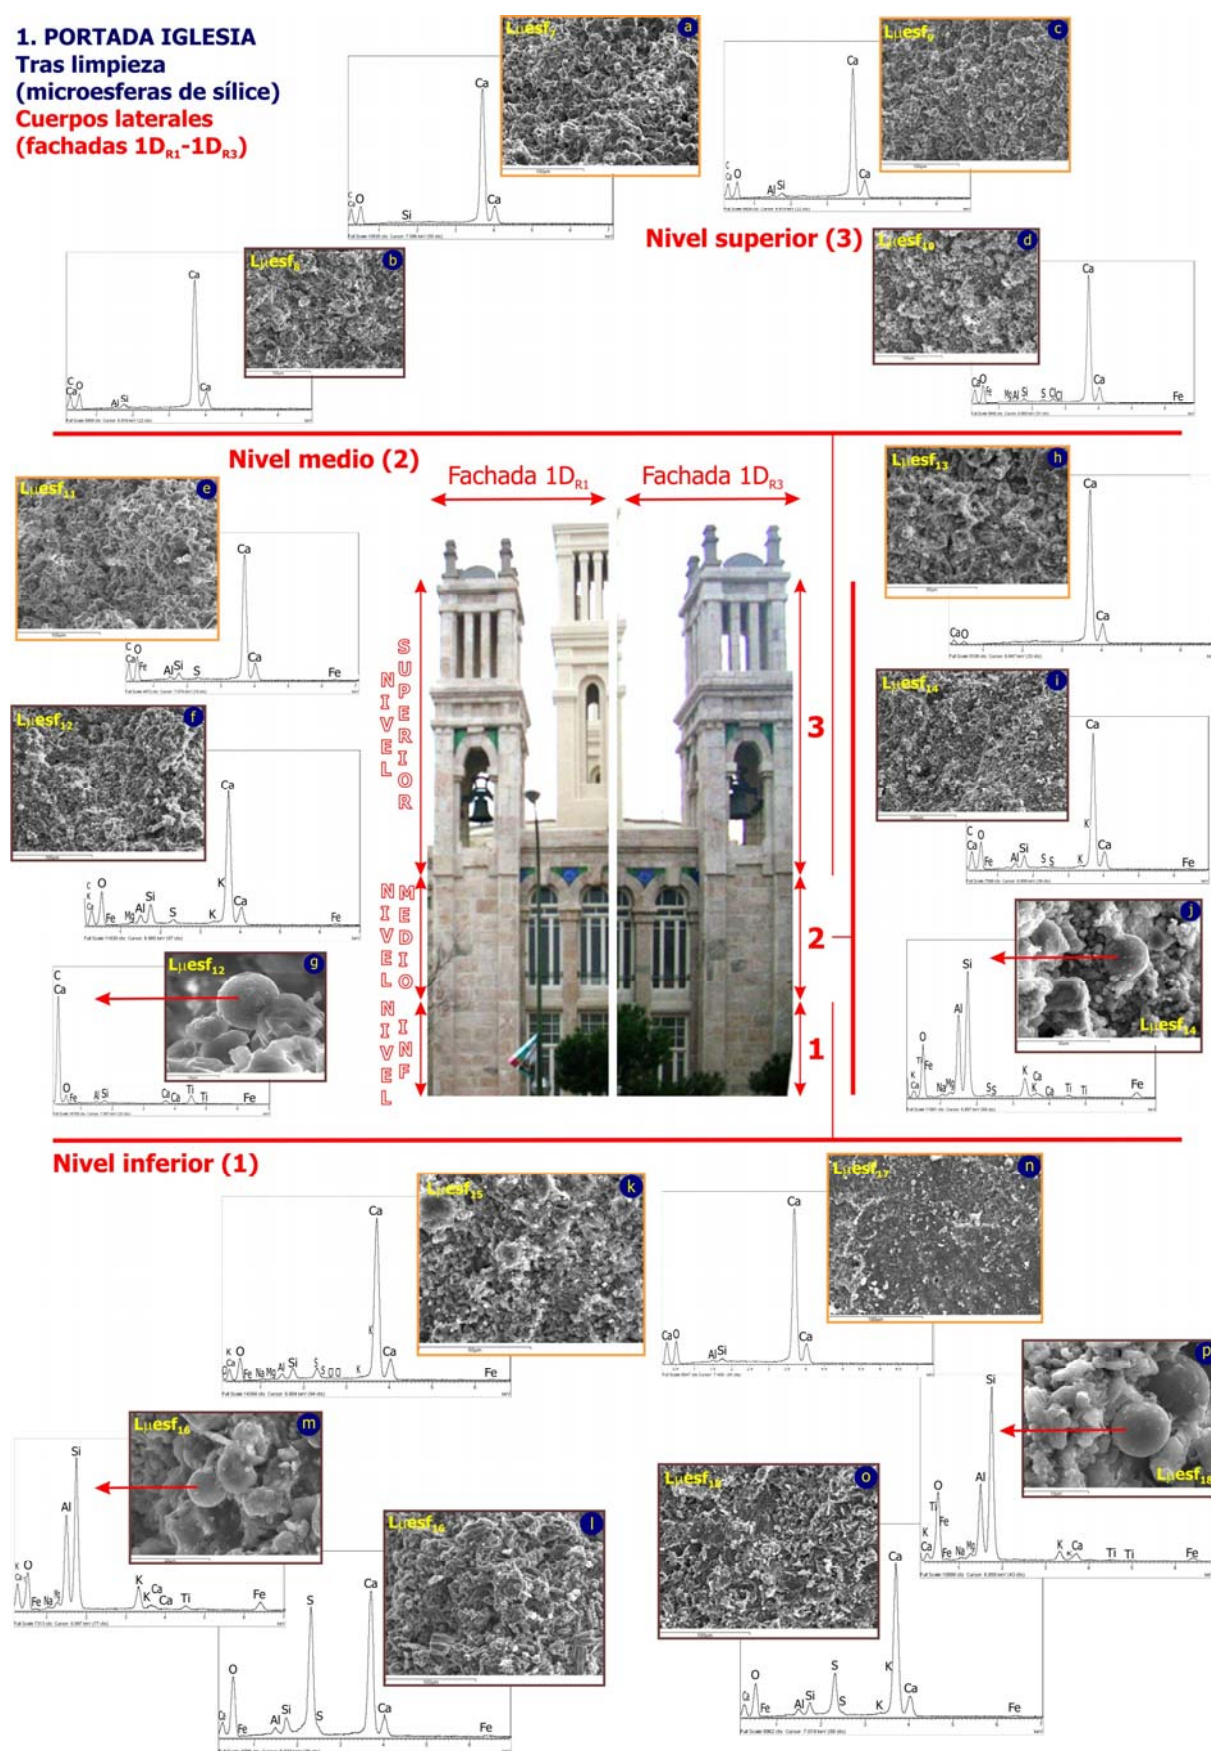
1. PORTADA IGLESIA
Tras limpieza
(microesferas de sílice)
Cuerpos laterales
(fachadas 1D_{R1}-1D_{R3})

Fig.12.8. Imágenes obtenidas con MEB-ES y microanálisis EDS de las muestras tomadas en los cuerpos laterales de la portada de la iglesia (1D_{R1} y 1D_{R3}) tras la limpieza de sus paramentos con microesferas de sílice.

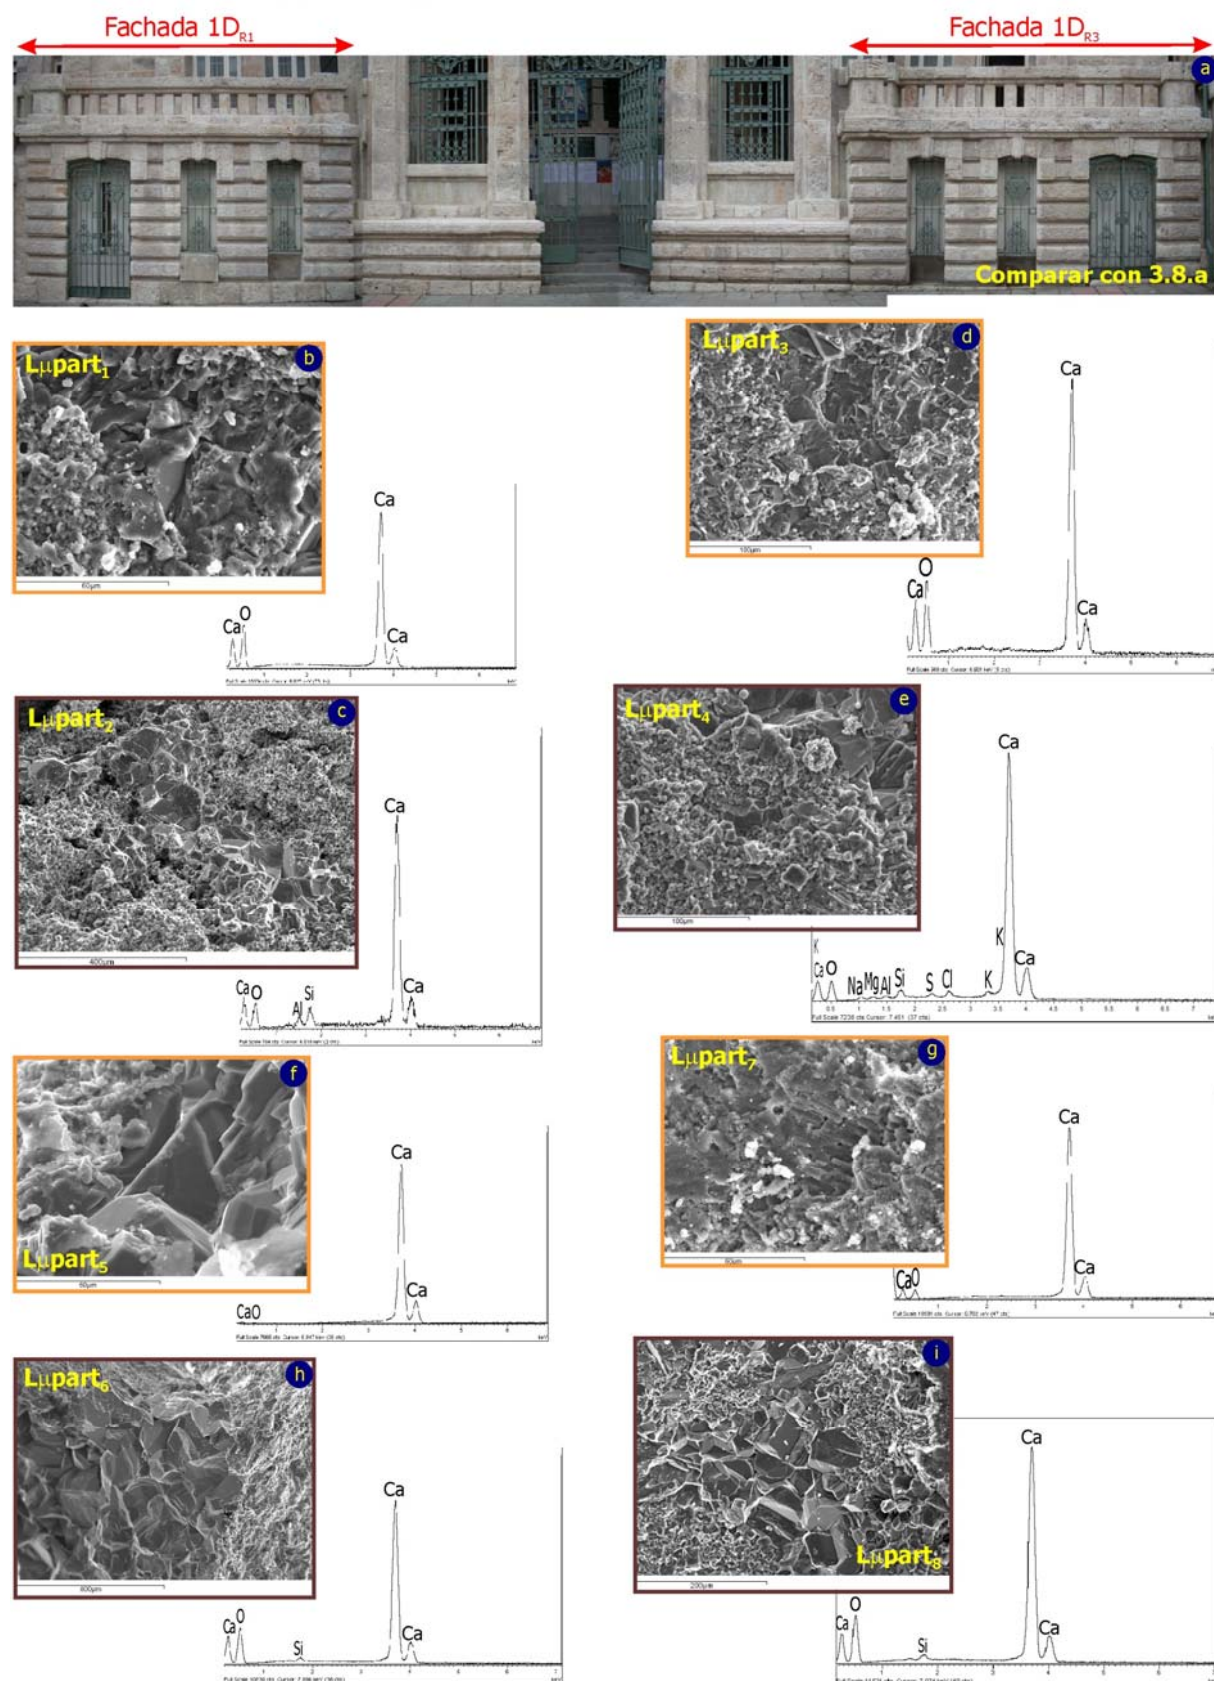
NIVEL BASAMENTO (0) - Muro perimetral

Fig.12.9. Imágenes obtenidas con MEB-ES y microanálisis EDS de las muestras tomadas en el nivel basamento de los cuerpos laterales de la portada de la iglesia (1D_{R1} y 1D_{R3}) tras su limpieza con micropartículas de sílice.

Procuran además la total eliminación de los depósitos superficiales, no identificándose esfera de contaminación alguna en las superficies observadas, y la casi completa retirada del grado de sulfatación (comparar figuras 12.9.c, 12.9.e, 12.9.h y 12.9.i con 9.6.d). Ahora bien, esta retirada provoca cierta erosión en la superficie de la caliza, que resulta menos significativa a mayor acumulación de los depósitos superficiales. Por tanto, la acción física de las micropartículas alcanza la zona más interna de la costra y consigue la eliminación prácticamente total del grado de sulfatación en la superficie de la caliza, si bien esta eliminación conlleva el aumento de su rugosidad superficial, quedando la piedra por un lado más susceptible a los procesos de disolución y/o sulfatación y, por otro, facilitando la adsorción del SO₂ (Alonso et al. 2004) así como la retención de los depósitos responsables del ensuciamiento.

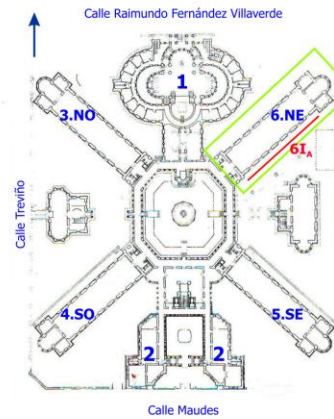
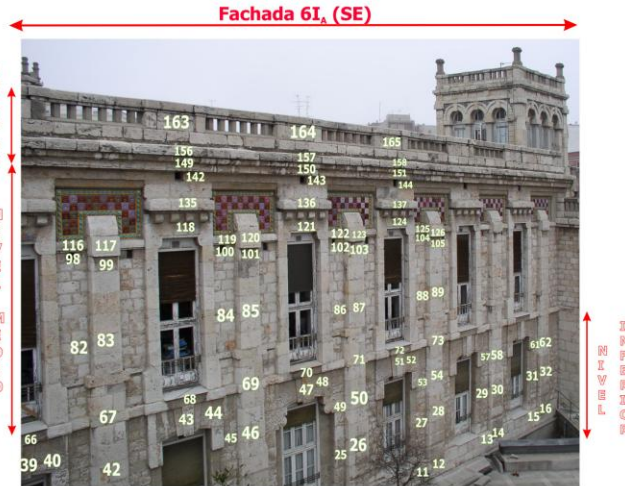
ORIENTACIÓN SURESTE
(fachada 6I_A)

Fachada 6I _A (Orientación Sureste)																			
Disposición indirecta (en diagonal a la retícula urbana)																			
	nº	L* _n	b* _n	ΔL* _n	ΔL* _n (%)	CE _n x 10 ⁻²	ACE _n (%)	Exposición	Altura		nº	L* _n	b* _n	ΔL* _n	ΔL* _n (%)	CE _n x 10 ⁻²	ACE _n (%)	Exposición	Altura
Z C A I O	1	73,26	9,82	-1,07	-1,44	0,19	2,40	Expuesta	0	84	71,55	11,67	-2,78	-3,74	0,50	6,23	Expuesta	2	
	2	61,08	12,41	-13,25	-17,83	2,38	29,71	Expuesta	0	85	79,25	10,09	-4,92	-6,62	-0,89	-11,03	Expuesta	2	
	3	78,8	7,52	-4,47	-5,68	-0,80	-10,02	Expuesta	0	86	72,57	9,48	-1,76	-2,37	0,32	3,95	Expuesta	2	
	4	61,43	13,93	-12,9	-17,36	2,32	28,93	Expuesta	0	87	74,85	7,63	0,52	0,70	-0,09	-1,17	Expuesta	2	
	5	72,78	8,83	-1,55	-2,09	0,28	3,48	Expuesta	0	88	77,67	9,49	3,34	4,49	-0,60	-7,49	Expuesta	2	
	6	60,9	13,18	-13,43	-18,07	2,42	30,11	Expuesta	0	89	75,41	14,2	1,08	1,45	-0,19	-2,42	Expuesta	2	
	7	75,94	8,69	1,61	2,17	-0,29	-3,61	Expuesta	0	90	76,52	10,88	2,19	2,95	-0,39	-4,91	Expuesta	2

8	60,86	9,35	-13,47	-18,12	2,42	30,20	Expuesta	0	91	71,59	11,59	-2,74	-3,69	0,49	6,14	Expuesta	2	
	9	72,75	13,5	-1,58	-2,13	0,28	3,54	Expuesta	0	92	72,47	9,58	-1,86	-2,50	0,33	4,17	Expuesta	2	
	10	60,44	15,16	-13,89	-18,69	2,50	31,14	Expuesta	0	93	79,28	11,36	4,95	6,66	-0,89	-11,10	Expuesta	2	
N I V E L	11	78,96	13,83	-4,63	-5,23	-0,83	-10,38	Expuesta	0	94	58,46	14,36	-15,87	-21,35	2,85	35,58	Protegida	2	
	12	62,75	11,75	-11,58	-15,58	2,08	25,97	Expuesta	0	95	53,49	11,84	-20,84	-28,04	3,75	46,73	Protegida	2	
	13	74,36	11,67	0,03	0,04	-0,01	-0,07	Expuesta	0	96	55,91	10,08	-18,42	-24,78	3,31	41,30	Protegida	2	
	14	45,86	7,42	-28,47	-38,30	5,12	63,84	Expuesta	0	97	54,21	11,63	-20,12	-27,07	3,62	45,11	Protegida	2	
	15	67,09	9,65	-7,24	-9,74	1,30	16,23	Expuesta	0	98	62,99	11,11	-11,34	-15,26	2,04	25,43	Protegida	2	
	16	48,21	9,94	-26,12	-35,14	4,70	58,57	Expuesta	0	99	51,92	12,6	-22,41	-30,15	4,03	50,25	Protegida	2
